第5章 利根川氾濫流の流下と中川流域

1947（昭和22）年9月16日午前0時20分ごろ、埼玉県北埼玉郡東村（現・大利根町）の利根川の新川通の右岸堤防が約350mにわたって決壊した。その氾濫流は、利根川、江戸川、大宮台地に囲まれた中川流域の低地を流れ下り、5日目の9月20日午後2時ごろ、破堤地点から75km隔てた東京都江戸川区の新川堤防でようやく止まった。氾濫流の流下の経時的な変化については、洪水後、地理調査所により詳細な調査が行われ、「昭和二十二年九月洪水 利根川及び荒川の洪水調査報告」として記録が残されている。その流れは決して一様なものではなかった。中川低地の河川や自然堤防、後背湿地、旧堤防など複雑な微地形に影響され、氾濫速度や方向が変化し、時には止まり、時には逆流し、堤防の決壊による急流も生じつつ、約440km²に氾濫が及んだ。本章では、この氾濫流の様相について、中川流域の成り立ちも踏まえて記述する。

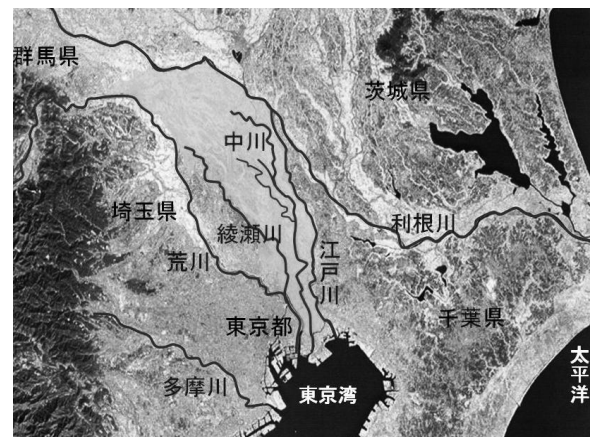
図5-1 中川流域の位置

中川は、羽生市にその源を有し、埼玉県東部を大落古利根川、新方川、元荒川、大場川などを合流しながら南流し、東京都葛飾区で荒川放水路と背割堤で分離されて平行して流れる中川放水路となり東京湾にそそぐ、流域面積約987km²の河川である。その流域は、北に利根川、東に江戸川、西に荒川と大宮台地に囲まれ、お皿のようなとか、フライパンのようなと形容されるように、全体的に低平な流域で、中川の最上流端と河口での標高差が20mという緩流河川である。中川の支川には、星川、元荒川など荒川の熊谷扇状地を水源として大宮台地の間を流下する元荒川系の支川と、利根川東遷以前は利根川本川だった大落古利根川を中心とする古利根川系の支川に分けられる。流域の西側は、大宮

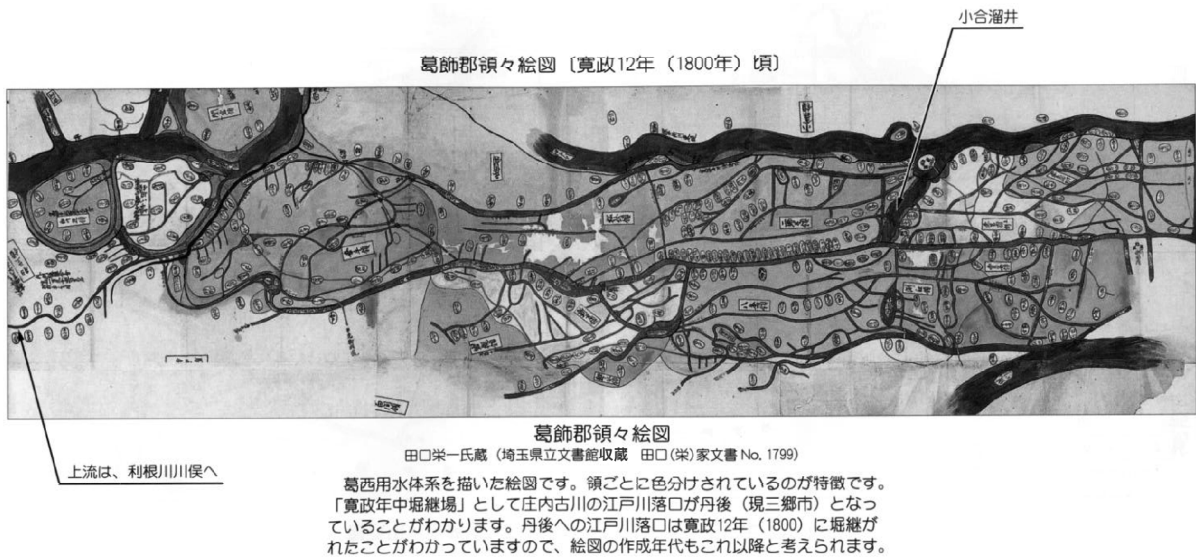
図5-3 葛飾郡領々絵図

江戸時代、埼玉県下には大藩が置かれず、忍藩、岩槻藩などの小藩と幕府直轄地や旗本の所領が混在する地域であった。その中であって、地域の水利と水防を基本とする地域単位として「領」が成立していた。図5-3は、寛政12（1800）年ごろの葛飾郡領々絵図である。大宮台地、利根川堤防、江戸川堤防で限られる中川低地の中に、さらに河川の自然堤防や旧堤等を利用した水除堤で区切られた地域がそれぞれ「領」として示されている。これらの自然堤防、水除堤は、利根川の洪水に対して二線堤として機能しており、このため地域の水防活動の単位も「領」が基本であった。明治に入ってから明治41（1908）年に制定された水害予防組合法による水害予防組合も「領」を単位として形成されていたものが多い。利水については、会の川旧河道～大落古利根川を幹線とする葛西用水がこの地域の用水の根幹をなしている。葛西用水は、慶長19（1614）年に築造された瓦曾根溜井をその出発点とし、寛永7（1630）年の大落古利根川の松伏溜井と逆川の築造、万治3（1660）年の大落古利根川上流の琵琶溜井の築造と上流に向けて水源を求めながら拡大していった用水で享保4（1719）年に成立したものであるが、葛西用水から伸びる多くの用水を管理する単位としても「領」のもつ意味は重要であった。

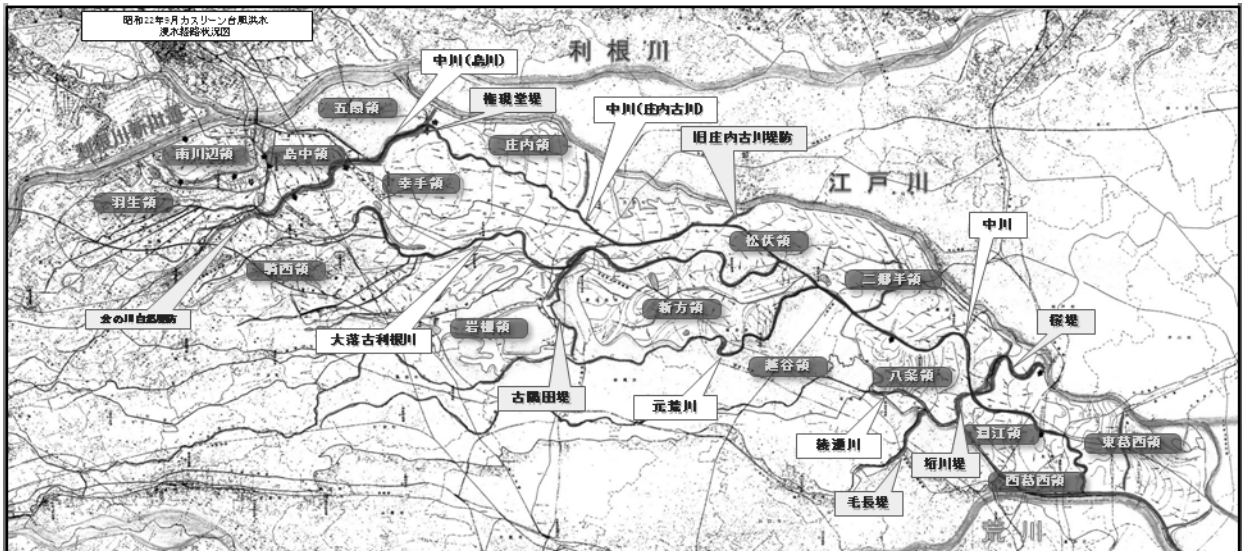
図5-4 氾濫流の浸水経路と領、水除堤の関係
(埼玉県南部河川事務所, 1986, 付図に加筆作成)

図5-4は、寛政12（1800）年ごろに描かれた葛飾郡領々絵図であるが、これにより中川水系の河川と用水路と「領」の関係を見ることができる。以下、カスリーン台風の利根川氾濫流が流下した地域を、島川、庄内古川、大落古利根川（中川）の3つの流域に分け「領」と河川との関係を確認したい。

絵図中、左側が上流になるが、葛飾郡中最上流部に位置しているのが南川辺領である。江戸初期の利根川新川通の開削により対岸の北川辺領と分断されたため、その南側が旧利根川の自然堤防で囲まれた地域となった。その下流側が島中領で、利根川、旧利根川自然堤防、島川堤防で囲まれた地域である。南川辺領の上流側には、葛飾郡ではないので着色されていないが羽生領がある。島川の流域は、会の川の自然堤防、島川右岸堤防、権現堂堤をつなぐ線で下流と区切られており、水がこの線を抜ける箇所としては、加須市川口の葛西用水、権現堂用水の巡礼樋門、大正改修による上宇和田の権現堂堤開削部と限られていた。

絵図中、真ん中を左から右に流れている河川が、大落古利根川である。その左岸の上流側に位置するのが庄内古川の流域で、庄内古川の右岸側は幸手領、左岸側は着色されていないが下総庄内領である。17世紀の中頃に江戸川の上流部が下総台地を開削して付け替えられ、残された旧河道が庄内古川となった。したがって、庄内古川がこの当時の武総国境であり、庄内領は下総に属していたのである。

大落古利根川と庄内古川～江戸川に挟まれた地域には、上流から松伏領、二郷半領が並び、都県境を経て中川隣左岸側が東葛西領で、北から上ノ割、下ノ割と呼ばれていた。二郷半領は、現在の吉川市、三郷市の地域であるが、松伏溜井からを水源とする二郷半用水（本田用水、新田用水）により灌漑を行っている地域である。大正改修により、庄内古川が大落古利根川とつ

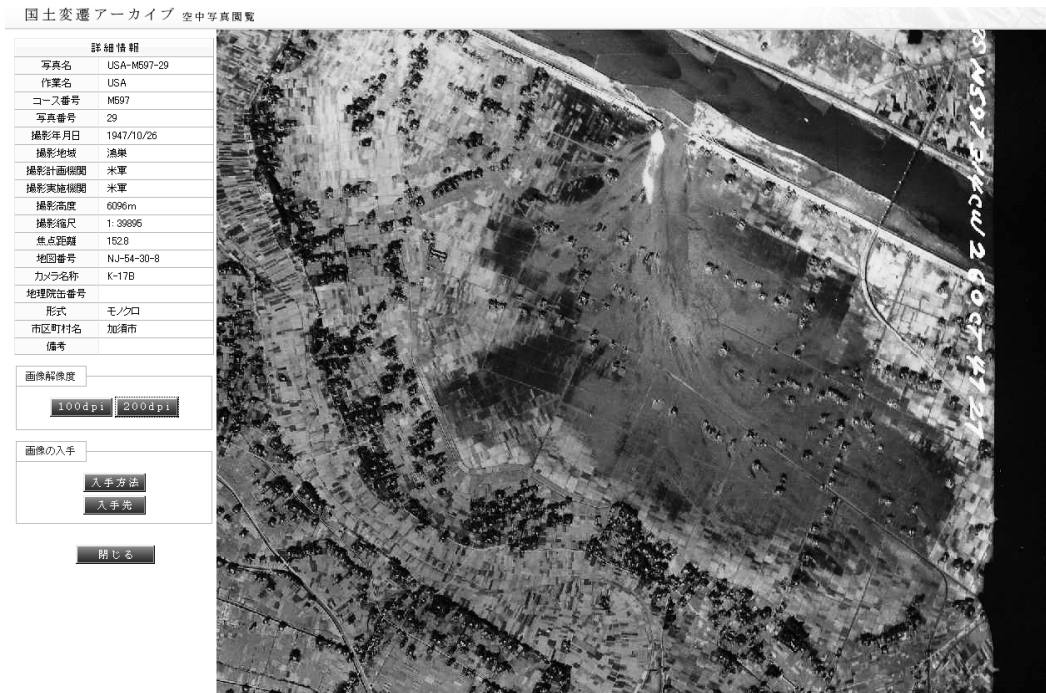
写真5-2 旧東村（現大利根町）の利根川決壊点（1947（昭和22）年10月米軍撮影）

写真左上から右下にかけての帯状の水田が旧利根川河道集落は、旧利根川の自然堤防上に分布している。

- ① 9月16日0時20分ごろ、東村（現・大利根町）の利根川右岸の堤防が決壊し、流入した洪水が旧利根川（浅間川）河道に囲まれた南川辺領内に氾濫し一時停滞した。領内では徐々に水位を増し、3時ごろから旧利根川左岸堤防が各所で決壊し旧利根川河道に氾濫水が進入し満水となり、4時ごろからは右岸堤防が各所で決壊をはじめ、氾濫流が放射状に広がっていった。
- ② 旧利根川堤防の決壊により東側の島中領に進入した氾濫流は、島中領内を流下し、権現堂川と中川（島川）左岸堤に囲まれた栗橋町狐塚付近でいったん停滞した。7時に狐塚付近の中川（島川）左岸堤防数箇所が破堤し、中川（島川）に洪水が流入した。7時30分には中川（島川）右岸が幸手市松石付近で破堤、さらに中川（島川）に流入した氾濫流は8時30分には鷲宮町八甫で、東北線沿いに中川（島川）右岸堤を決壊させ、大量の氾濫流が幸手領内に進入した。また、下流では、権現堂堤に沿って流下した氾濫流が幸手市上宇和田の権現堂堤の開削部から庄内領に進入し、中川堤防の左岸を8時30分に、右岸を8時40分に決壊させた。
- ③ 一方、大利根町琴寄で南川辺領南部の旧利根川堤防を破った流れは、そのまま南流し葛西用水（大落古利根川の上流）に入り、6時30分ごろ加須市川口付近で橋梁を落としながら西南に溢水し、7時ごろには氾濫流は鷲宮に到達した。
- ④ また、葛西用水を乗り越えて鷲宮に向かった氾濫流の一部は、青毛堀川沿いを逆流しながら西進し、氾濫域は昼頃に加須市下高柳から騎西町舟橋付近まで及んだ。大利根町西部の

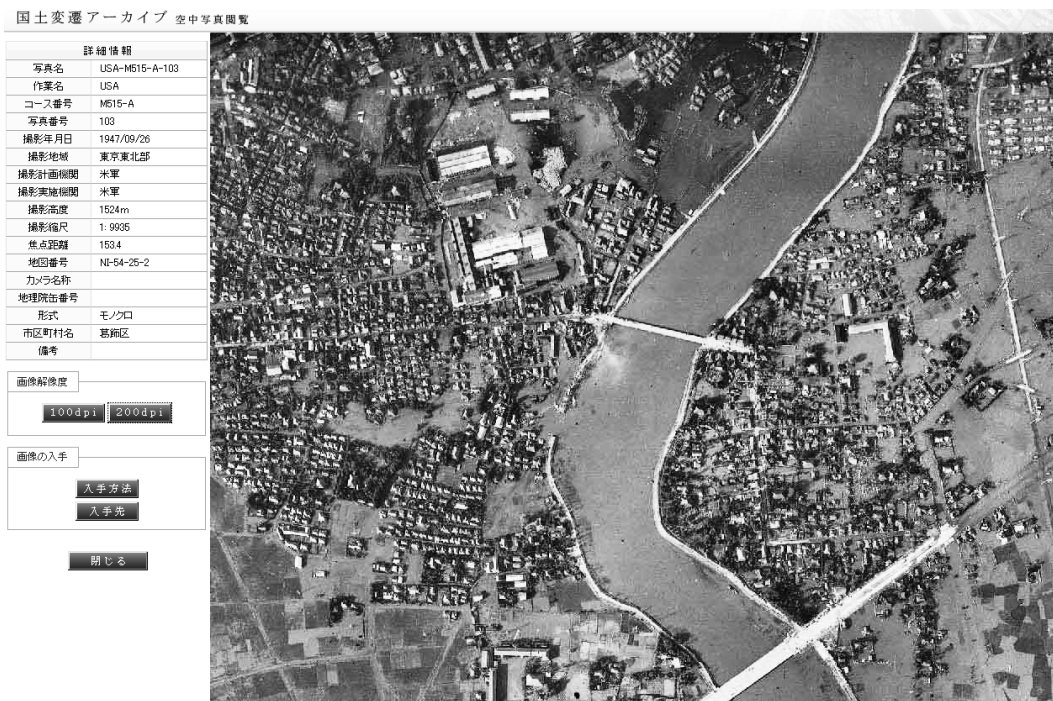
写真5-5 中川橋南の中川右岸決壊点（1947（昭和22）年9月26日米軍撮影）

- ③ 八条領の氾濫は、18日15時に八条村（現・八潮市）の中川右岸堤防の決壊によりもたらされた。氾濫水は比較的ゆっくりと西へ南北へと広がり、都県境の圀川で概ね止まるが、一部は葛西用水を經由して足立区にも侵入した。
- ④ 現在の足立区、葛飾区の淵江領、西葛西領の氾濫は、20日3時15分、中川橋南での中川右岸堤防の決壊によりもたらされた。氾濫流は5時までに亀有町を満たし、その後常磐線や道路盛土により停滞しながら南北に広がっていった。常磐線を越えて北上した氾濫水の一部は葛西用水を逆流し、旧八条領から南下した洪水と合わさって溢水し足立区花畑を浸水させた。この区域は中川と荒川放水路の開削に併せて付け替えられた綾瀬川に挟まれているため、排水が難しく、排水を速やかにするために綾瀬川の堤防が開削された。

桜堤の決壊地点は排水管を埋めて掘り返したところで、盛土の土固めが不十分で排水土管の上方から漏水し、決壊に至ったものである。また、亀有地先の中川堤防でも必死の水防作業が続けられていたが、20日3時15分、中川橋下流200mで決壊した。この堤防決壊も漏水によるものだったと言われている（地理調査所, 1947, p. 18）。

25日からは、都は桜堤と中川の決壊箇所の締切工事を開始、これに併せて綾瀬川の堤防を四ツ木橋上流100mと堀切橋下流100mの2か所で堤防を地盤高まで切開し氾濫水の排水を早める工事を開始した。桜堤の工事開始に際しては、上流の地元住民から工事の中止の要望も出された。桜堤の締切は30日、中川右岸堤は29日に止水が完了した。都では、既存の水門操作とポンプ場の復旧運転により、湛水の排水を行うとともに、30日ごろからは仮設ポンプの据付も開始している。

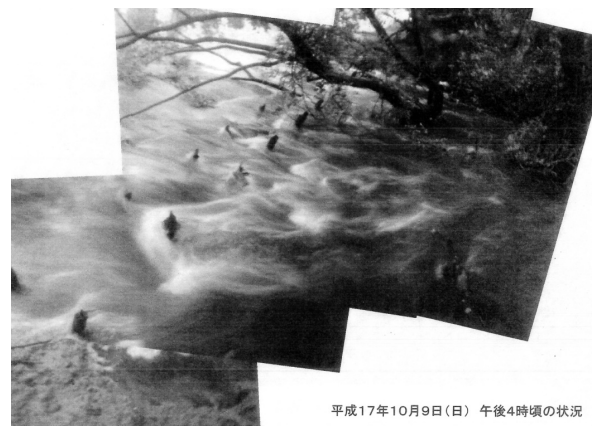
写真コラム 15-1 中堤の陥没により小合溜から大場川に流出する水（須見徹太郎撮影）

小合溜と大場川の背割堤（いわゆる中堤）についても管理主体の不明確な部分が存在する。2005（平成17）年10月9日、その不明確な部分で堤防が陥没するという事態が生じ、都県市区の間でその復旧と中堤の管理について協議が行われた。その結果、中堤に都県の暫定管理境界を置くこととし、標杭が設置され、その上流を埼玉県が、下流を東京都が管理することとなっている。

平成17年10月9日(日) 午後4時頃の状況

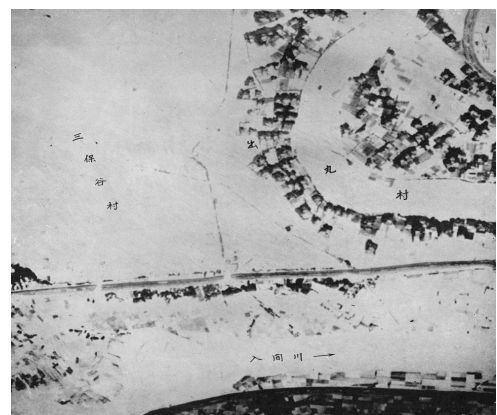
写真5-6 入間川の決潰と氾濫の状況（埼玉県, 1950, 「附録写真集」）

また、岩槻から下流では自然堤防が非常に発達しているため、氾濫流が流下するだけの能力があった。また、綾瀬川流頭の小針領家に江戸時代に築造された備前堤により、荒川氾濫流が綾瀬川流域に進入することはなかった。なお、荒川の流域では、入間川とその支川の越辺川^{おっべがわ}、高麗川、都幾川についても堤防が各所で決壊し、氾濫被害が生じている。
